## סקר בטיחות קרינה אלקטרומגנטית (אל מ"ג) בתדירויות רשת החשמל ורדיו בבית ספר משוואת נריה ברח' נחל צלמון 23, מודיעין

בתאריך 25/10/17 ובתאריך 18/03/18 בוצעו מדידות לקביעת רמת השדה האלקטרומגנטי בתדירויות רשת החשמל ורדיו בבית ספר משוואת נריה ברח' נחל צלמון 23, מודיעין.

## סקר בטיחות קרינה

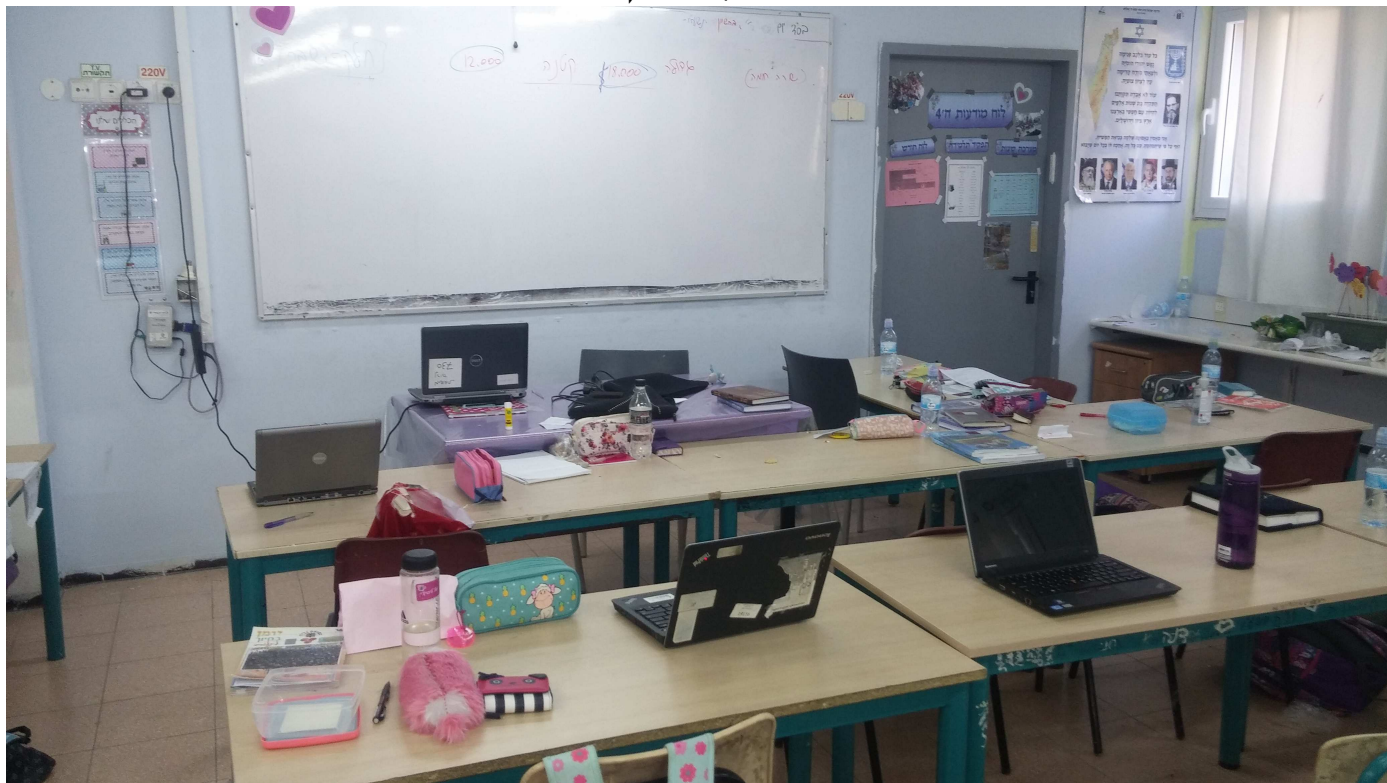
### כיתה ה' 4, בדיקה WIFI

| מס' # | תיאור נקודת המדידה | אכלוס האזור | עוצמת הקרינה שנמדדה $\mu\text{W}/\text{cm}^2$ | סף יחוס $\mu\text{W}/\text{cm}^2$ | עמידה בדרישות בהספק מרבי | בדיקה ביחס לראוטר *Wifi | |
|---|---|---|---|---|---|---|---|
| 41. | סמוך לראוטר המותקן על הקיר הדרומי של הכיתה | רציף | 4.7 | 100 | עומד | 0.5 | 0 |
| 42. | עמדת הישיבה הקרובה | רציף | 2 | 100 | עומד | 1 | 0 |
| 43. | עמדת הישיבה השנייה | רציף | 1.6 | 100 | עומד | 2 | 0 |

- הבדיקה בוצעה כאשר 4 מחשבים חוברו לרשת, WIFI לשימוש המורים בלבד

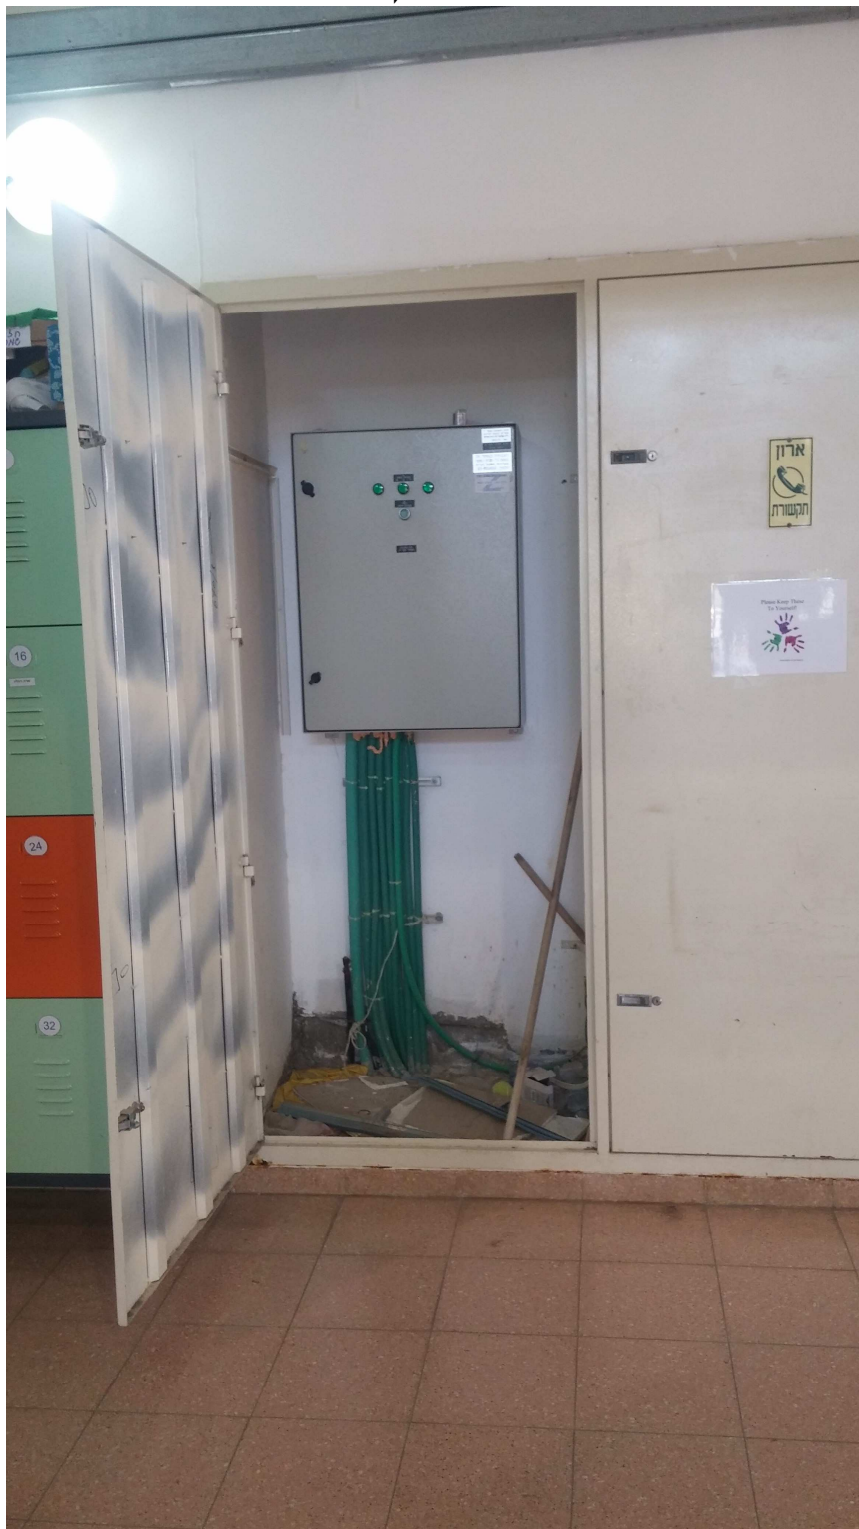
## לוח החשמל במסדרון ליד חדר מורים

| מס' # | תיאור נקודת המדידה | צפיפות השטף המגנטי שנמדדה mG | חורג/לא חורג מהמלצות המשרד להגנת הסביבה | בדיקה ביחס ללוח החשמל | |
|---|---|---|---|---|---|
| 9. | מסדרון ליד חדר המורים סמוך ללוח החשמל | 1.7 | לא חורג | 0.3 | 1 |
| 10. | מסדרון 0.5 מ' מלוח החשמל | 1 | לא חורג | 0.5 | 1 |
| 11. | מסדרון 1 מ' מלוח החשמל | 0.7 | לא חורג | 1 | 1 |

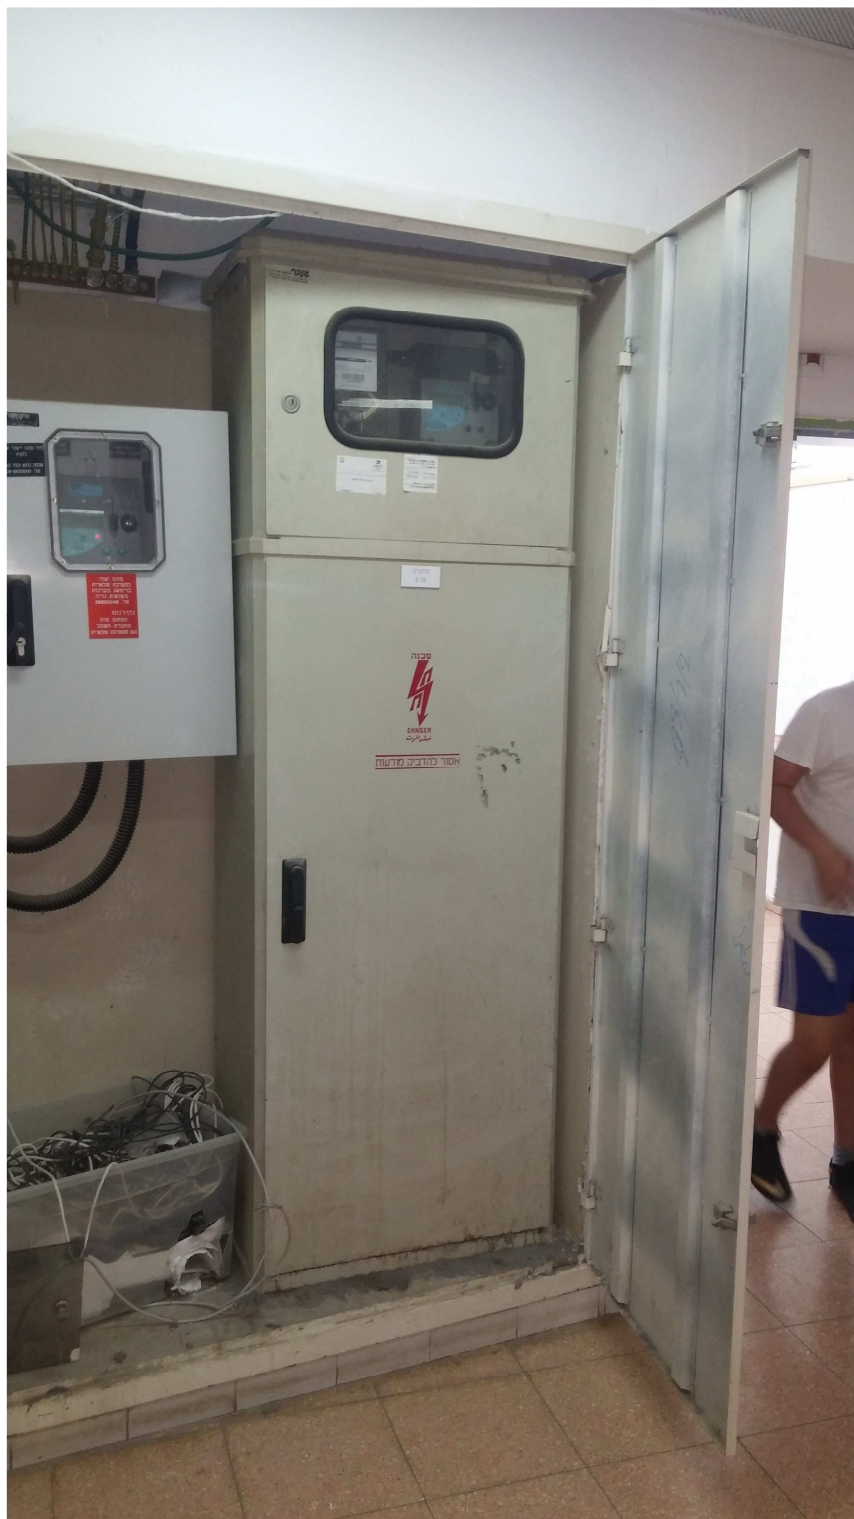
### לוח החשמל ומונה חברת חשמל ליד ו' 3

| מס' # | תיאור נקודת המדידה | צפיפות השטף המגנטי שנמדדה mG | חורג/לא חורג מהמלצות המשרד להגנת הסביבה | בדיקה ביחס ללוח החשמל הראשי ומונה חברת החשמל | |
|---|---|---|---|---|---|
| 19. | מסדרון ליד כיתה ו/2 סמוך ללוח החשמל הראשי ומונה חברת החשמל | 40 | לא חורג חשיפה רגעית | 0.3 | 1 |
| 20. | מסדרון 0.5 מ' מלוח החשמל | 16 | לא חורג חשיפה רגעית | 0.5 | 1 |
| 21. | מסדרון 1 מ' מלוח החשמל | 7 | לא חורג חשיפה רגעית | 1 | 1 |
| 22. | מסדרון 2 מ' מלוח החשמל | 3.7 | לא חורג | 2 | 1 |
| 23. | כיתה ו/3 במעבר סמוך לקיר הגובל בלוח החשמל | 3.3 | לא חורג | 0.3 | 1 |

2. כחלק ממדיניות "עקרון הזהירות המונעת" (אין חיוב חוקי) מומלץ שלא למקם עמדות קבועות בעלי שהייה ארוכת טווח לאורך היממה סביב מקורות חשמל באזורים בהם נמצאו ערכים הגבוהים מהספים המומלצים לחשיפה ארוכת טווח ע"י המשרד להגנת הסביבה והארגון הבינלאומי לחקר הסרטן- IARC (4 מילי גאוס בממוצע בחשיפה ל- 24 שעות). כמו כן מומלץ (אין חיוב חוקי) לשקול אפשרות שינוי בתצורת אכלוס באופן שיביא לעמידה בהמלצות המשרד להגנת הסביבה לשהייה רציפה.

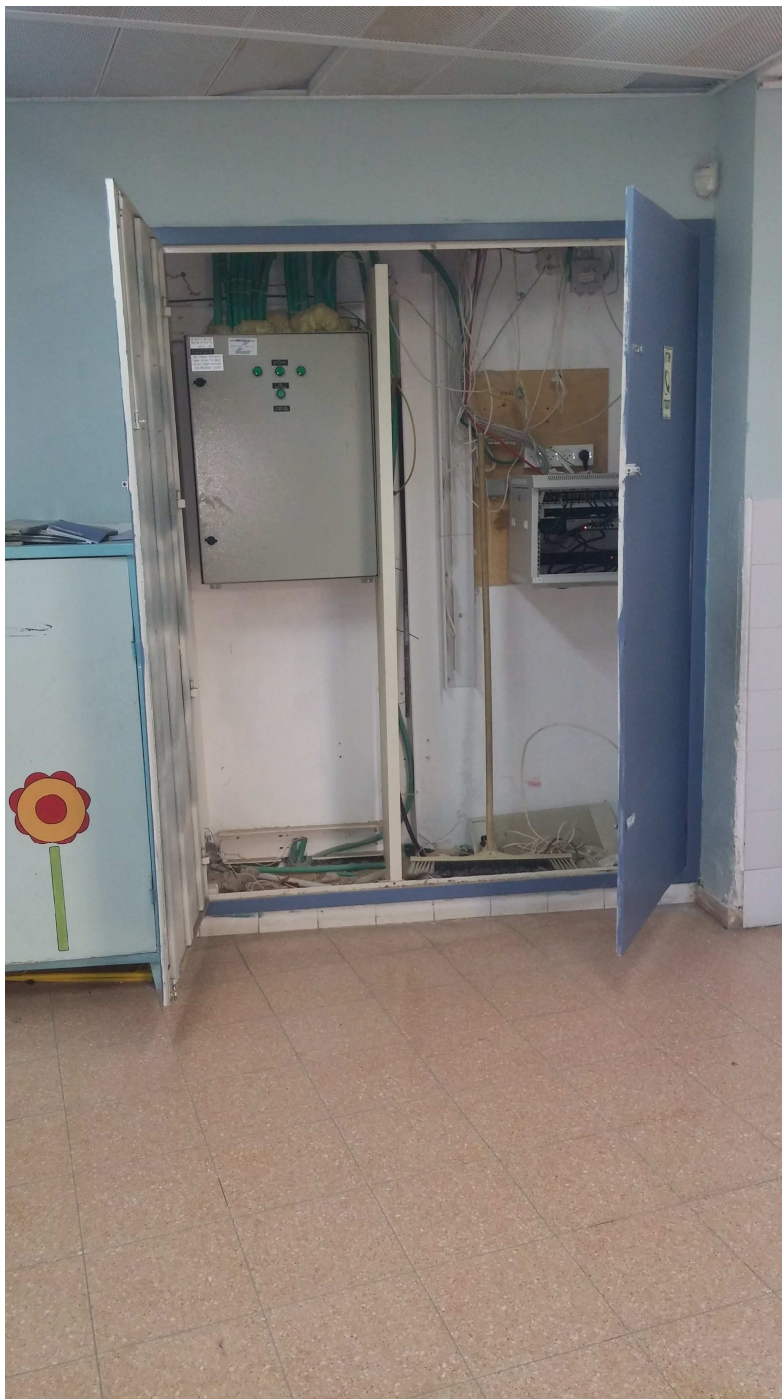
## לוח החשמל ליד המעלית

| מס' # | תיאור נקודת המדידה | צפיפות השטף המגנטי שנמדדה mG | חורג/לא חורג מהמלצות המשרד להגנת הסביבה | בדיקה ביחס ללוח החשמל | |
|---|---|---|---|---|---|
| 16. | מסדרון ליד המעלית סמוך ללוח החשמל | 2 | לא חורג | 0.3 | 1 |
| 17. | מסדרון 0.5 מ' מלוח החשמל | 0.9 | לא חורג | 0.5 | 1 |
| 18. | מסדרון 1 מ' מלוח החשמל | 0.7 | לא חורג | 1 | 1 |

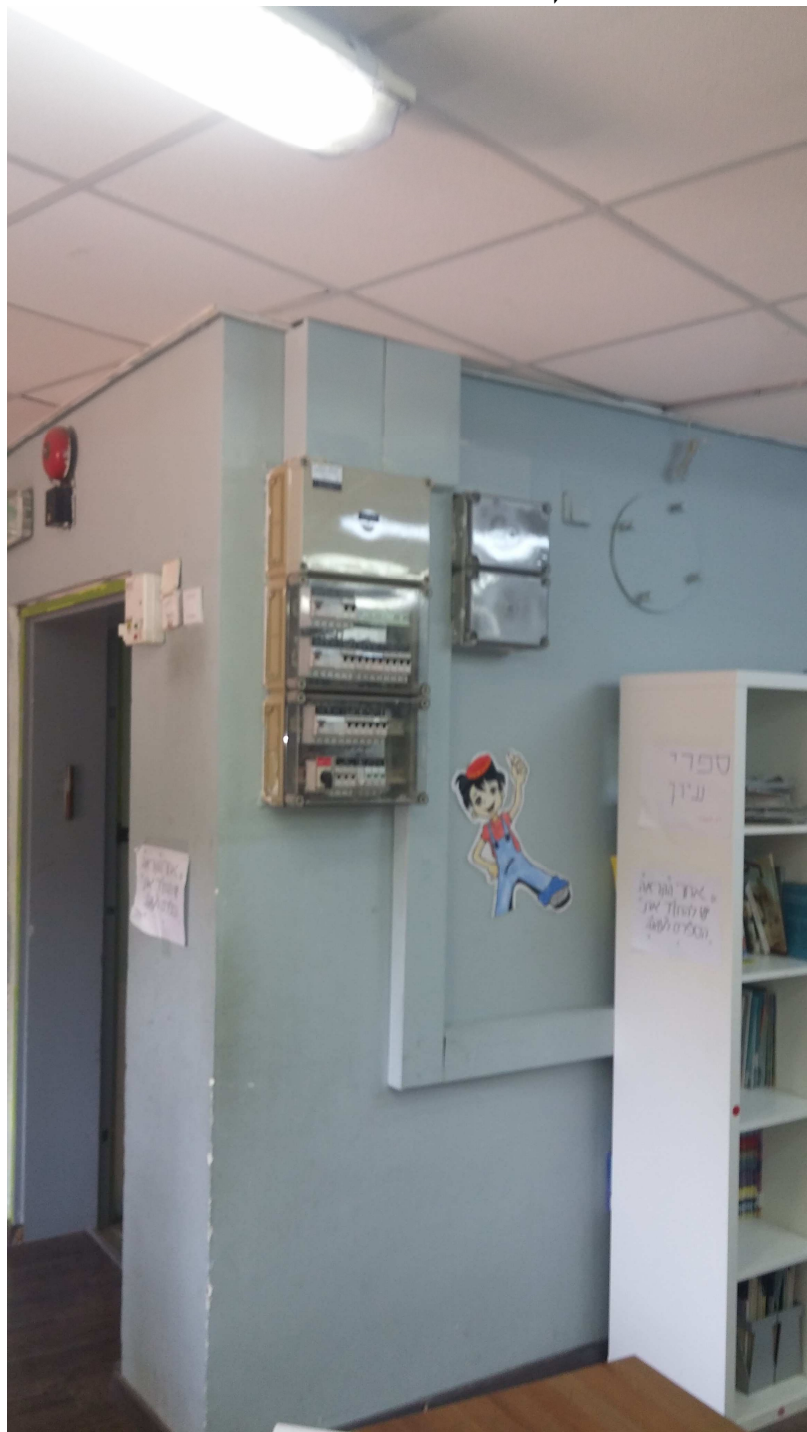
## מפסק הזרם בממ"ד ספרייה

| מס' # | תיאור נקודת המדידה | צפיפות השטף המגנטי שנמדדה mG | חורג/ לא חורג מהמלצות המשרד להגנת הסביבה | בדיקה ביחס למפקס הזרם | |
|---|---|---|---|---|---|
| 37. | ממ"ד ספריה סמוך ללוח החשמל | 2.7 | לא חורג | 0.3 | 1 |
| 38. | ממ"ד ספריה 0.5 מ' מלוח החשמל | 1 | לא חורג | 0.5 | 1 |
| 39. | ממ"ד ספריה 1 מ' מלוח החשמל | 0.2 | לא חורג | 1 | 1 |
